MF-900 で次のような事象が出た場合、X 軸のベルトからエクストルーダの樹脂部品が外れていることがあります。ここでは、その確認方法を紹介します。

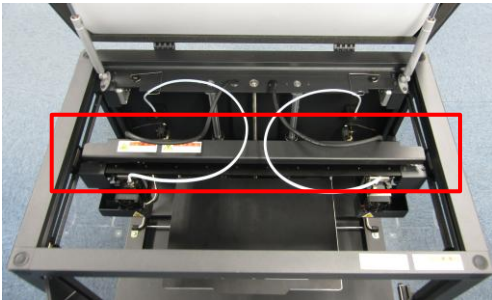
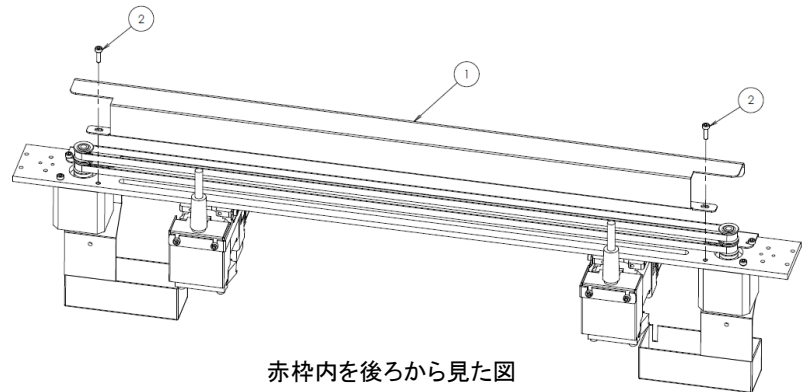
赤枠内を後ろから見た図

プリンター本体の電源を切ります。レンチで②のボルト 2 本を取り外します。①のカバーを取り除きます

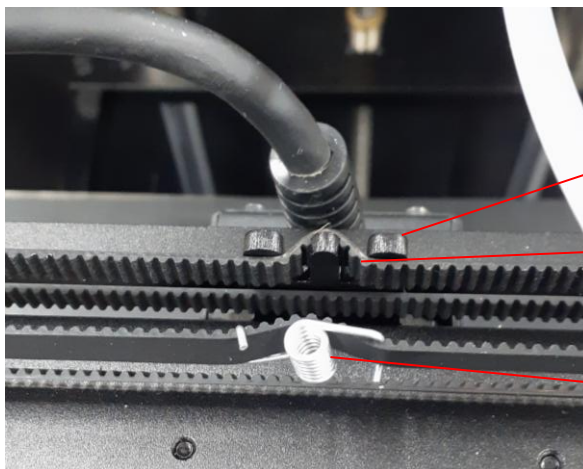
左右のエクストルーダの樹脂が、ベルトを問題なく挟んでいるかを確認します。

この樹脂部品にぐらつきがないか

ベルトがこのように装着されているか

ベルトテンショナー（ベルトテンションを調整する部品）がこのように装着されているか

樹脂部品が外れている場合、一旦ベルトテンショナーを外して、ベルトを樹脂部品に装着します。そしてベルトテンショナーを戻します。

樹脂部品がぐらついている場合は、背面にネジがありますので、それを締め込みます。
